災害リスク簡易評価レポート (土地条件・治水地形分類図版)

住宅地盤簡易診断レポート

ボーリング簡易レポート

液状化指標のレポート

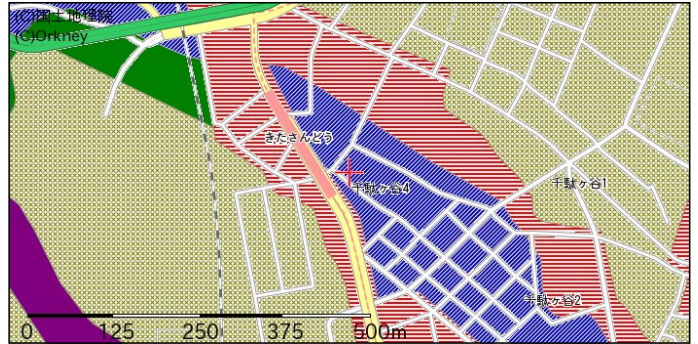
土地条件・治水地形分類図

土地条件区分 1	人工地形/盛土地・埋土地		
産総研地質区分 2	後期更新世-完新世(H)の海成または非海成堆積岩類		
土地利用区分 3	道路用地(1994年)		
治水地形分類区分 4	-		
表層地盤-微地形区分 5	ローム台地		
標高 6	25.8 m		
傾斜角 7	1°未満	傾斜方位 7	平坦

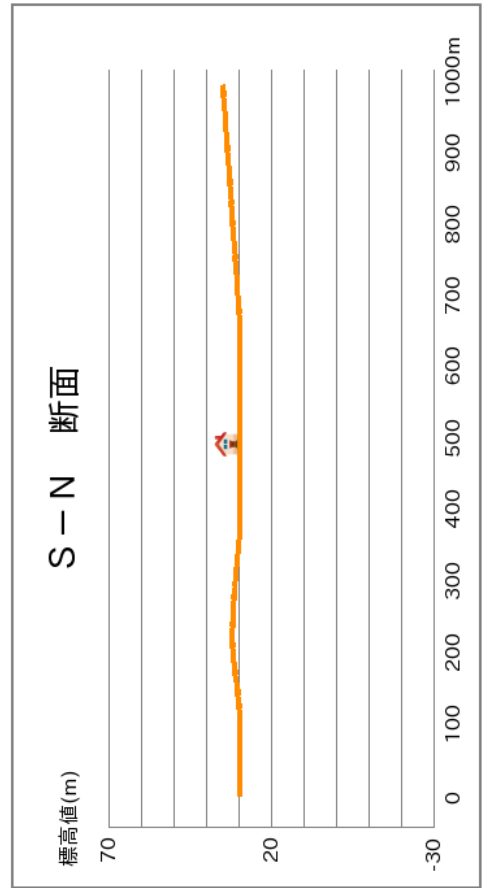
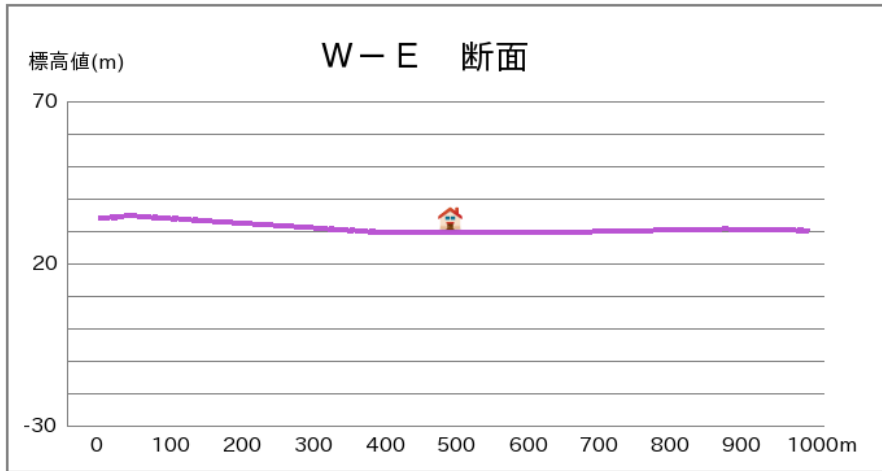
地形断面図

国土地理院 地理院地図 標高タイル（10mメッシュ標高）を利用して作成。

断面図の最小値・最大値は、対象地の標高値(10mメッシュ標高)の10m以下を切り捨てし、±50mの範囲となっております。
